Forage d'eau : vers la professionnalisation d'un secteur

## Qualité et corrosion des pièces composantes des Pompes à Motricité Humaine au Burkina Faso et au-delà

*Dr Kerstin Danert*  
*5 Novembre 2019*

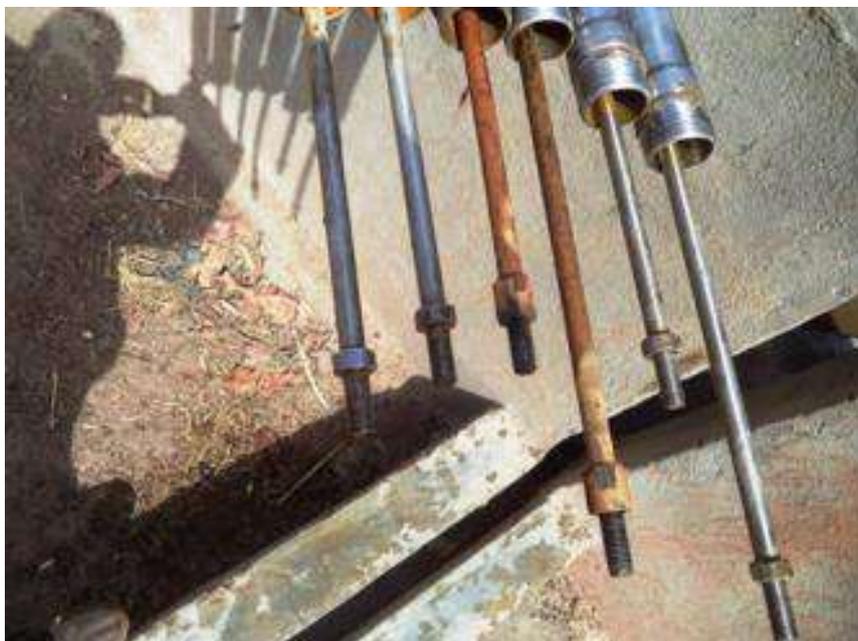
**Illustration de couverture**

Colonnes montantes corrodées photographiées au Burkina Faso dans le cadre de l'audit d'équipements d'approvisionnement en eau in situ.

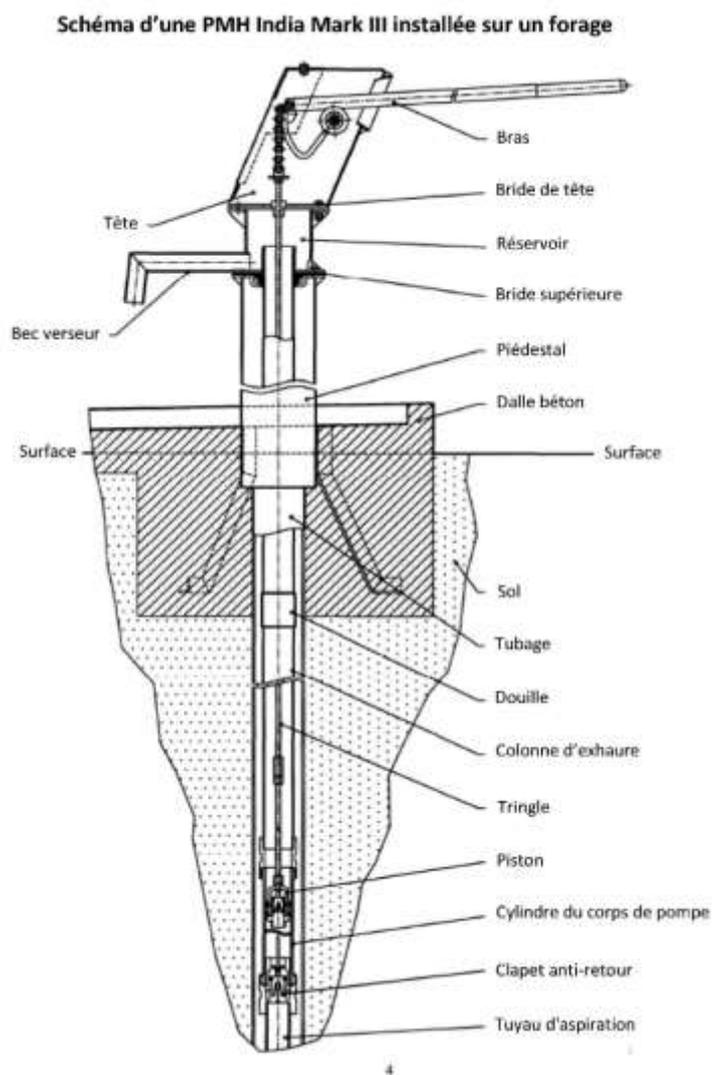
**Image 1: Schéma d'une PMH India Mark III installée sur un forage**

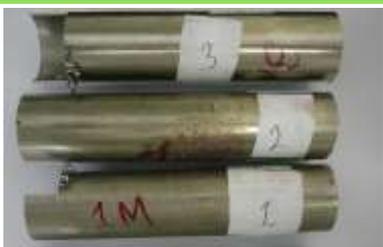
No.	Type de pièce composante	Photo	Origine	Conformité
1	Colonne d'exhaure

**Tableau 1 Résumés des échantillons de pièces composantes testés et de leur conformité aux normes correspondantes**
